Comune di Borgo San Giovanni

VARIANTE di REVISIONE del PIANO per il GOVERNO del TERRITORIO Documento di Piano

DdP
1.2

Al fine di una valutazione complessiva e dettagliata del sistema dei servizi, sono state predisposte delle schede di valutazione suddivise per singolo servizio o per gruppi omogenei, territorialmente riuniti, con valutazioni differenziate sia per quanto riguarda la specificità, sia per la qualità urbana degli stessi. I criteri che hanno contribuito a definirne gli aspetti di valutazione, che vengono successivamente illustrati, rientrano nelle indicazioni fornite dalla D.G.R. n° 7/7586 del 21/12/2001 e dal capitolo 3 delle modalità per la pianificazione comunale della LR n° 12/05 e smi che definisce i criteri orientativi per la redazione del Piano dei Servizi. La norma, infatti prevede che la modalità di computo “debba essere ragguagliata alla effettiva consistenza delle rispettive superfici lorde realizzate anche in sottosuolo o multipiano e relative aree di pertinenza”. Nel presente piano vengono quindi riportati, in apposite schede o individuati nelle tavole di insieme, gli elementi appartenenti ai vari sistemi di servizi e vengono quindi riportate per ogni sin

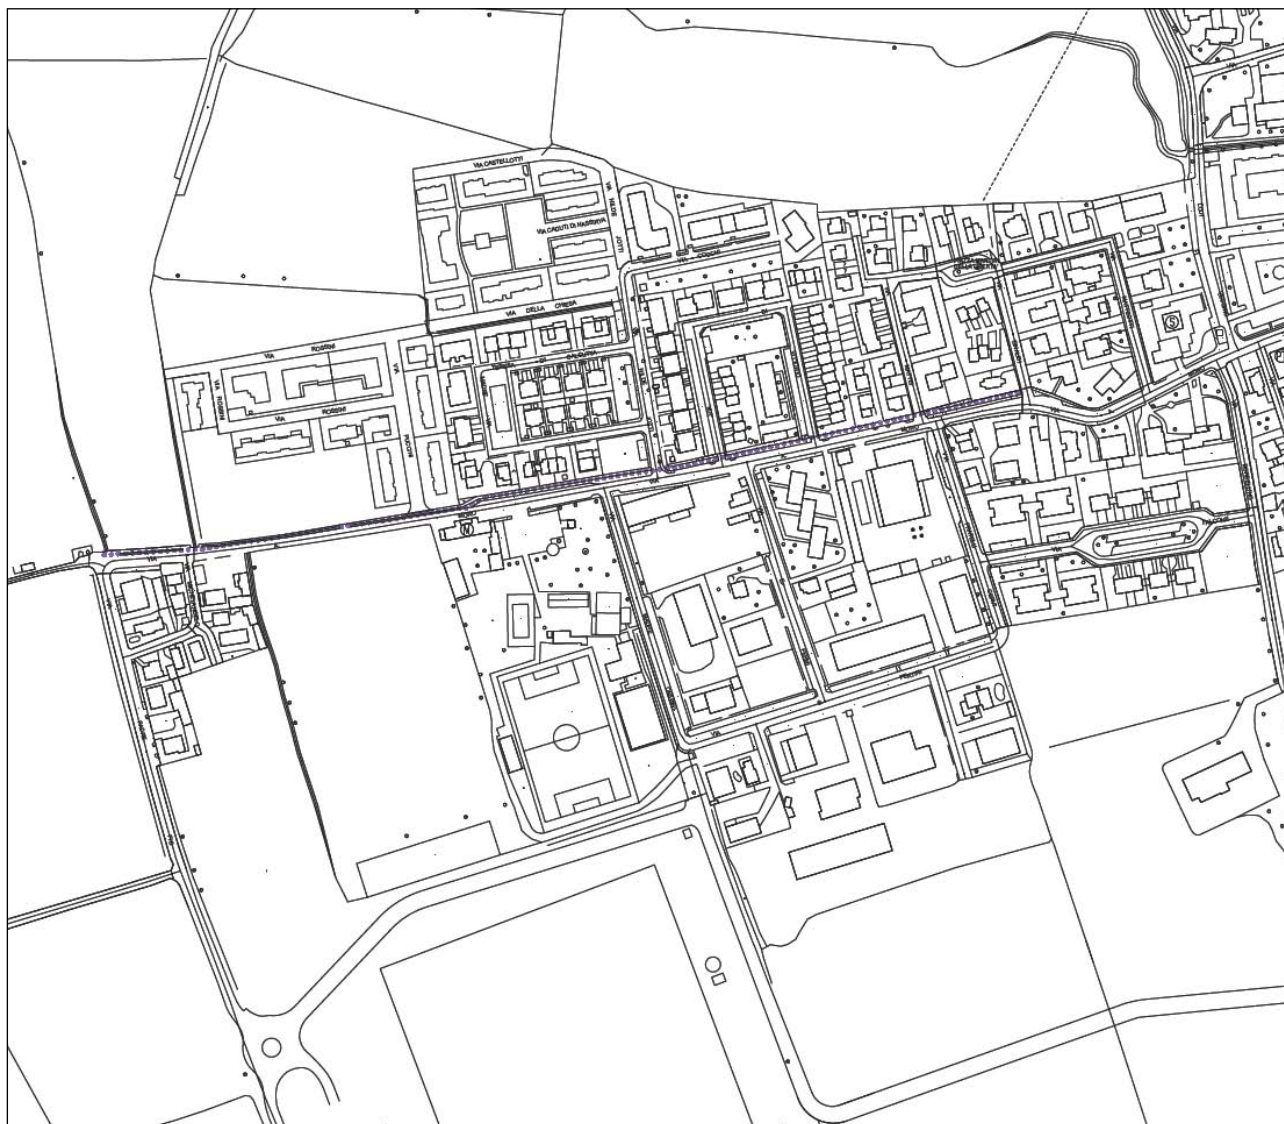
Stato di fatto - Viabilità' di livello comunale

Dal punto di vista della viabilità ciclopedonale si sottolinea la necessità di integrare il percorso esistente, che interessa la parte ovest del paese, al fine di fornire un attraversamento orizzontale dell'intero centro abitato; deve essere inoltre ragionata la risoluzione dell'attraversamento di via dei Milanesi, ora critico a causa dell'intensità di traffico automobilistico.

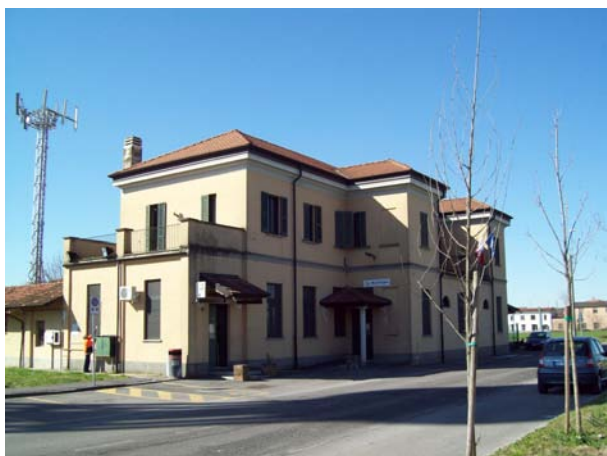
Foto da via A. Moro

EDIFICI	Visitabilità			Prevenzione al fuoco			Varie							Fc1	Fc2	Fq	Vps (mq)			
	Ascensore	Rampa	Bagni per disabili	Impianto antincendio	Scala antincendio	Uscite di sicurezza	Rivestimento esterno	Serramento con doppi vetri	bagni per utente	Impianto di climatizzazione	Impianto di riscaldamento	Impianto idrosanitario	Impianto elettrico e speciali					Stato di conservazione	Superficie reale	
	●	●	●	●	●	●	intonaco	●	●	●	●	●	Buono	1064	2,0	0,94	1,0	1999		
AREE															Buono	961	1,1	1,00	1,0	1057
TOTALE																				3057

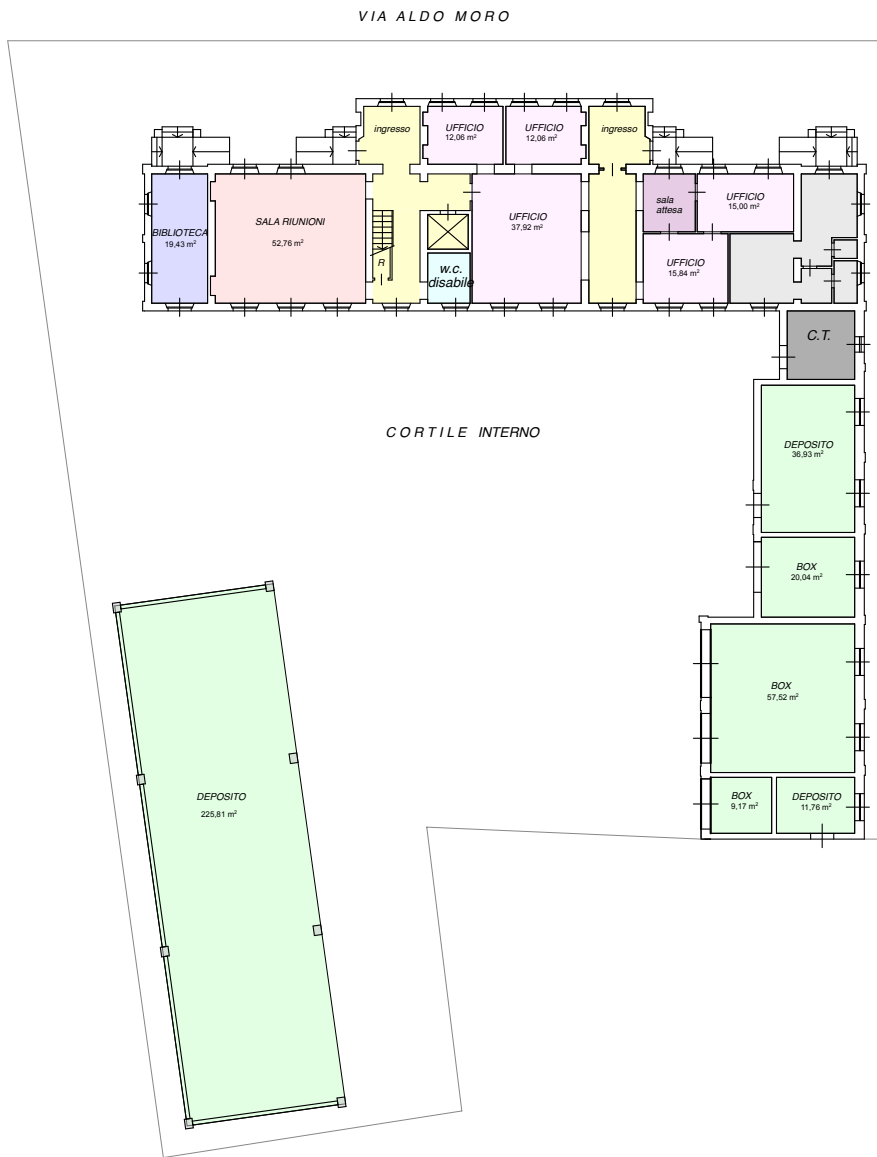
Municipio via Aldo Moro

Piano terra

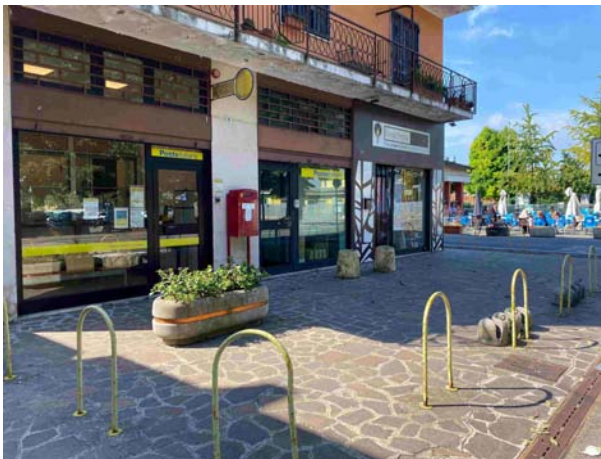
Foto da via Garibaldi

EDIFICI	Visitabilità		Prevenzione al fuoco			Varie							Fc1	Fc2	Fq	Vps (mq)		
	Ascensore	Rampa	Bagni per disabili	Impianto antincendio	Scala antincendio	Uscite di sicurezza	Rivestimento esterno	Serramento con doppi vetri	bagni per utente	Impianto di climatizzazione	Impianto di riscaldamento	Impianto idrosanitario					Impianto elettrico e speciali	Stato di conservazione
													Sufficiente	54	-	-	-	(*)
TOTALE																(*)

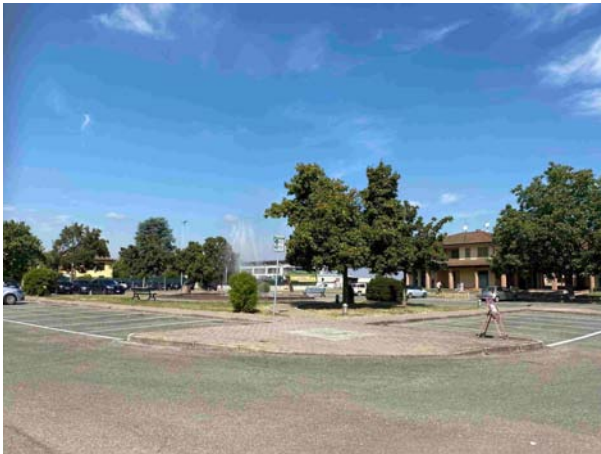
Foto da via Garibaldi

Descrizione	superficie (mq)	Alberi	Illuminazione	Stato di conservazione	Posto disabili	Arredo urbano	Fc1	Fc2	Fq	VPS (mq)
Superficie	930	●	●	buono	●	●	1,1	1	1	1023
Totale										1023

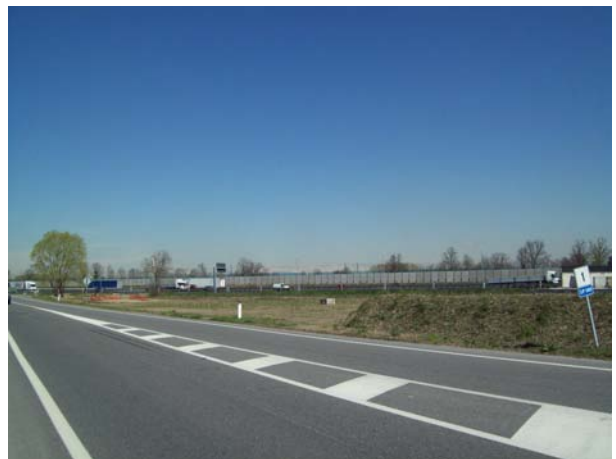
Foto dalla Strada Provinciale

Sedi associazioni locali e Protezione Civile	627 mq
Sala polifunzionale	184 mq
Dormitori di emergenza	344 mq
Area di pertinenza	3.839 mq
Totale area	4.994 mq

Quest'area pubblica è situata alle porte del paese, nella fascia collocata tra la Strada Provinciale e l'autostrada, contiene quattro moduli prefabbricati destinati a sede della protezione civile, sala polifunzionale e dormitori di emergenza.

Lo stato di conservazione è stato considerato appena sufficiente, oltre che per la mancanza di determinati elementi, dovuta al tipo di fabbricato, anche per lo scarso valore estetico/architettonico. E' inoltre da sottolineare la completa mancanza di arredo urbano dell'area di pertinenza; la presenza di alberature sarebbe utile ai fini di creare degli schermi di protezione, sia visiva che al rumore, delle due vie a scorrimento veloce che si affacciano sul perimetro del lotto.

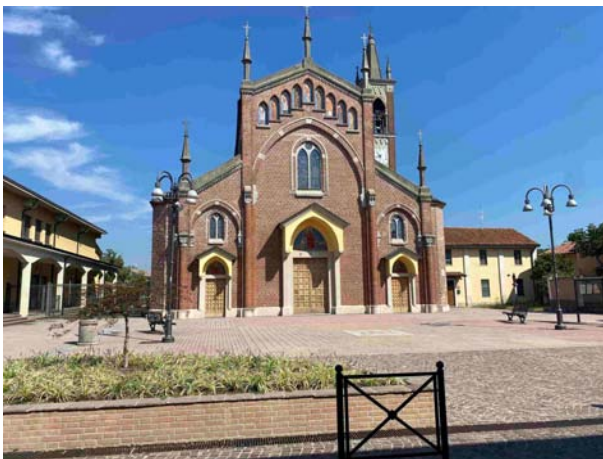
Foto da Piazza Don B.Locatelli

EDIFICI	Visitabilità			Prevenzione al fuoco			Varie										Vps (mq)		
	Ascensore	Rampa	Bagni per disabili	Impianto antincendio	Scala antincendio	Uscite di sicurezza	Rivestimento esterno	Serramento con doppi vetri	bagni per utente	Impianto di climatizzazione	Impianto di riscaldamento	Impianto idrosanitario	Impianto elettrico e speciali	Stato di conservazione	Superficie reale	Fc1		Fc2	Fq
														Buono	745	-	-	-	(*)
TOTALE AREE														Buono	985	-	-	-	(*)
TOTALE																			(*)

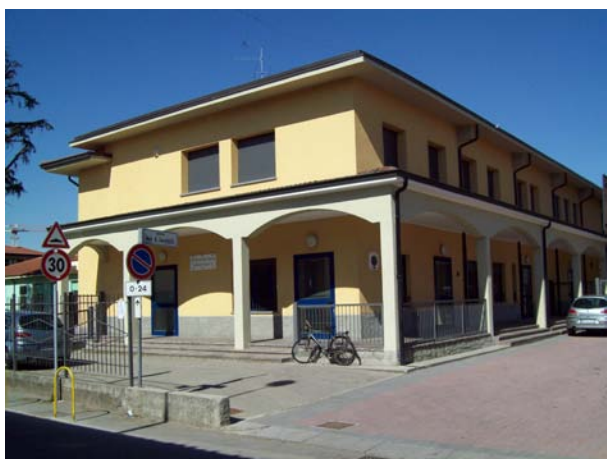
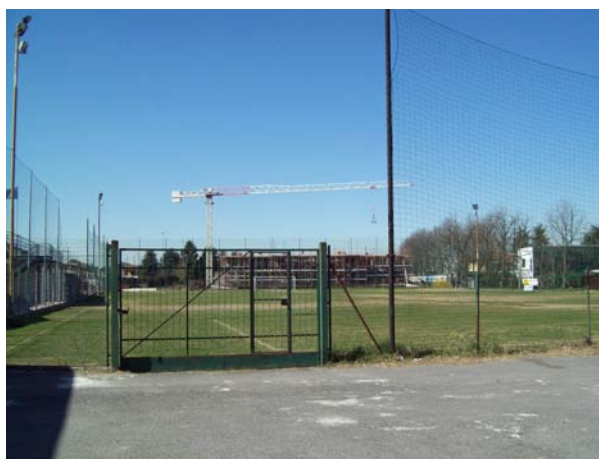
Sc.06: Oratorio Parrocchiale

EDIFICI	Visitabilità			Prevenzione al fuoco			Varie										Vps (mq)		
	Ascensore	Rampa	Bagni per disabili	Impianto antincendio	Scala antincendio	Uscite di sicurezza	Rivestimento esterno	Serramento con doppi vetri	bagni per utente	Impianto di climatizzazione	Impianto di riscaldamento	Impianto idrosanitario	Impianto elettrico e speciali	Stato di conservazione	Superficie reale	Fc1		Fc2	Fq
														Buono	617	-	-	-	(*)
AREE														Buono	8591	-	-	-	(*)
TOTALE																			(*)

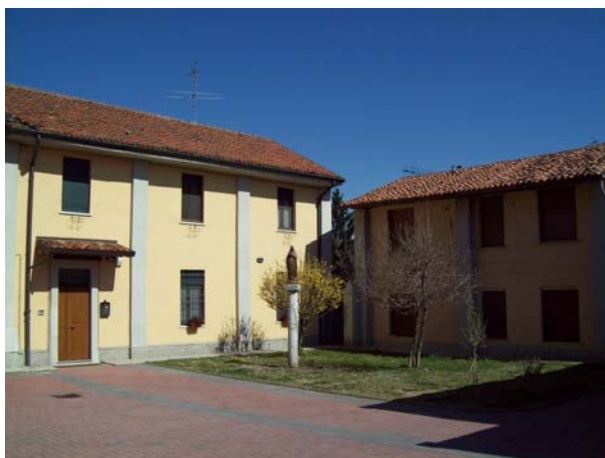
Foto da Piazza Don B. Locatelli

EDIFICI	Visitabilità			Prevenzione al fuoco			Varie							Fc1	Fc2	Fq	Vps (mq)	
	Ascensore	Rampa	Bagni per disabili	Impianto antincendio	Scala antincendio	Uscite di sicurezza	Rivestimento esterno	Serramento con doppi vetri	bagni per utente	Impianto di climatizzazione	Impianto di riscaldamento	Impianto idrosanitario	Impianto elettrico e speciali					Stato di conservazione
													Insufficiente	310	-	-	-	(*)
TOTALE AREE													Sufficiente	689	-	-	-	(*)
TOTALE																	(*)

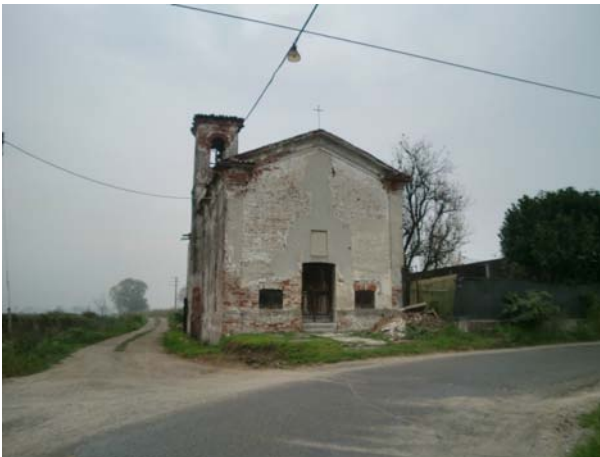
Sc.08: Chiesa di Ca' dell'Acqua

EDIFICI	Visitabilità			Prevenzione al fuoco			Varie							Fc1	Fc2	Fq	Vps (mq)		
	Ascensore	Rampa	Bagni per disabili	Impianto antincendio	Scala antincendio	Uscite di sicurezza	Rivestimento esterno	Serramento con doppi vetri	bagni per utente	Impianto di climatizzazione	Impianto di riscaldamento	Impianto idrosanitario	Impianto elettrico e speciali					Stato di conservazione	Superficie reale
														Insufficiente	112	-	-	-	(*)
TOTALE AREE														Insufficiente	134	-	-	-	(*)
TOTALE																			(*)

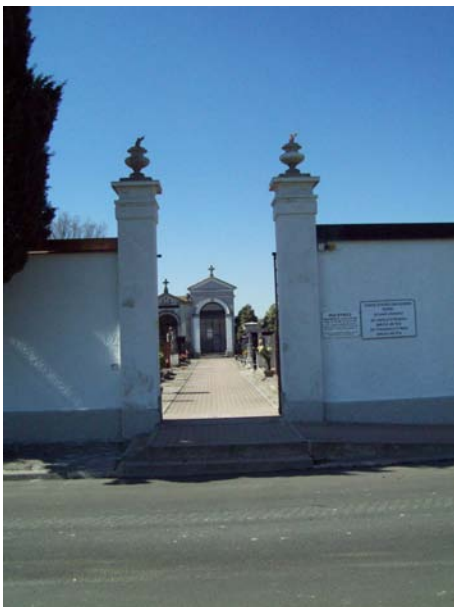
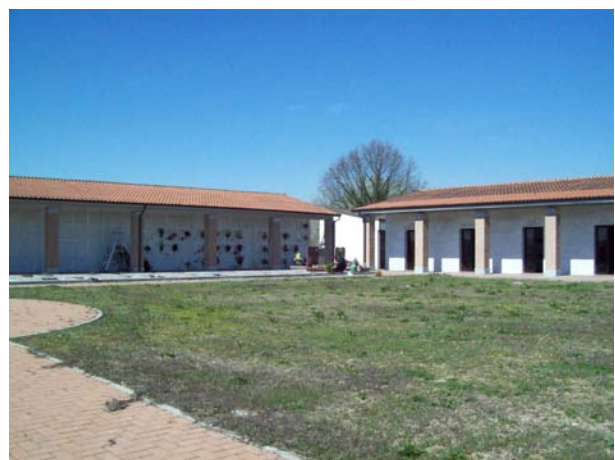
Sc.09: Cimitero

Descrizione	superficie (mq)	Alberi	Illuminazione	Stato di conservazione	Posto disabili	Arredo urbano	Fc1	Fc2	Fq	VPS (mq)
Superficie	5187	●	●	buono	●	●	-	-	-	(*)
Totale										(*)

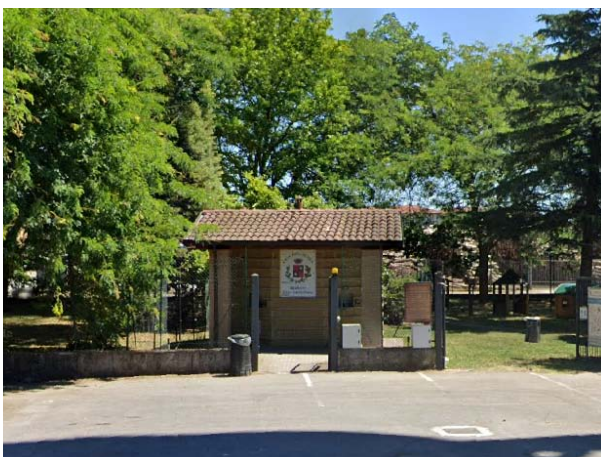
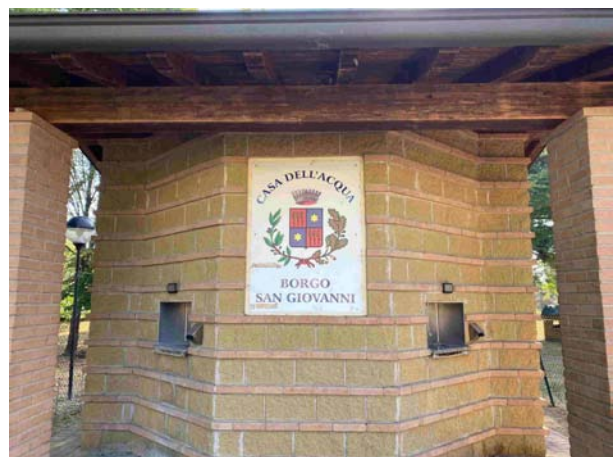
Foto dal parcheggio

EDIFICI	Visitabilità			Prevenzione al fuoco			Varie							Fc1	Fc2	Fq	Vps (mq)		
	Ascensore	Rampa	Bagni per disabili	Impianto antincendio	Scala antincendio	Uscite di sicurezza	Rivestimento esterno	Serramento con doppi vetri	bagni per utente	Impianto di climatizzazione	Impianto di riscaldamento	Impianto idrosanitario	Impianto elettrico e speciali					Stato di conservazione	Superficie reale
	●	●	●	●	●	●	mattoni	●	●	●	●	●	●	Buono	29	1,2	1,0	1,0	35
TOTALE AREE														Buono	27	1,0	1,0	1,0	27
TOTALE																	62

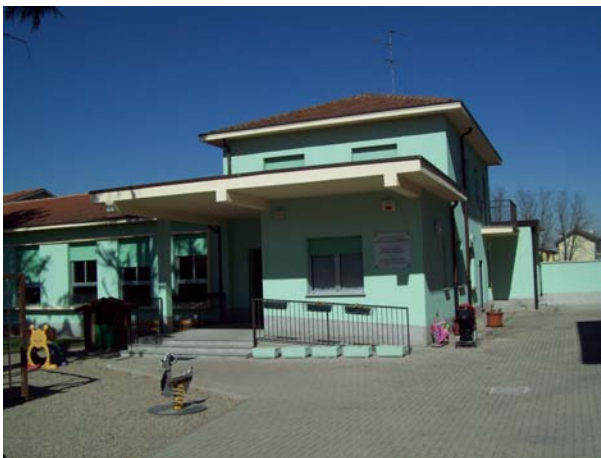
Foto da via Garibaldi

EDIFICI	Visitabilità			Prevenzione al fuoco			Varie							Fc1	Fc2	Fq	Vps (mq)		
	Ascensore	Rampa	Bagni per disabili	Impianto antincendio	Scala antincendio	Uscite di sicurezza	Rivestimento esterno	Serramento con doppi vetri	bagni per utente	Impianto di climatizzazione	Impianto di riscaldamento	Impianto idrosanitario	Impianto elettrico e speciali					Stato di conservazione	Superficie reale
	●	●	●	ad idranti	●	●	intonaco	●	●	●	●	●	Buono	680	1,0	1,0	1,0	680	
TOTALE AREE														Buono	1156	1,0	1,0	1,0	1156
TOTALE																			1836

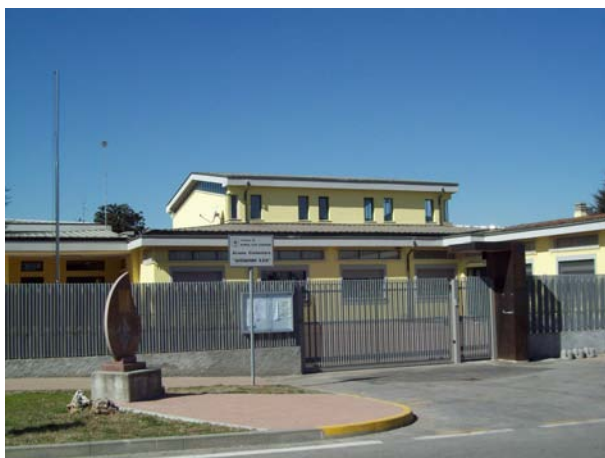
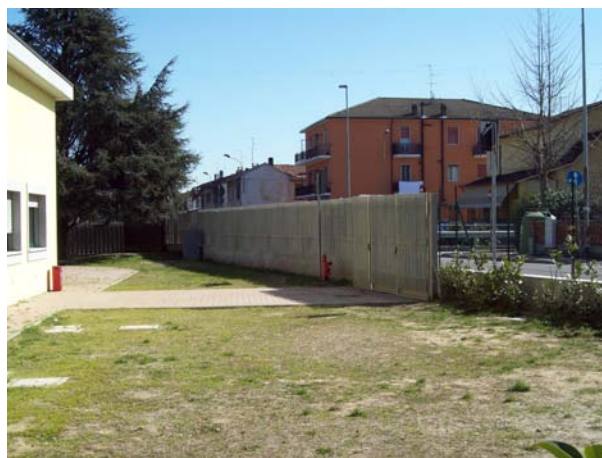
Foto da via Lodi Vecchio

EDIFICI	Visitabilità		Prevenzione al fuoco			Varie								Fc1	Fc2	Fq	Vps (mq)	
	Ascensore	Rampa	Bagni per disabili	Impianto antincendio	Scala antincendio	Uscite di sicurezza	Rivestimento esterno	Serramento con doppi vetri	bagni per utente	Impianto di climatizzazione	Impianto di riscaldamento	Impianto idrosanitario	Impianto elettrico e speciali					Stato di conservazione
	●	●	●	ad idranti	●	●	intonaco	●	●	●	●	●	Buono	989	1,0	1,00	1,0	989
AREE													Buono	1474	1,0	1,00	1,0	1474
TOTALE																	2463

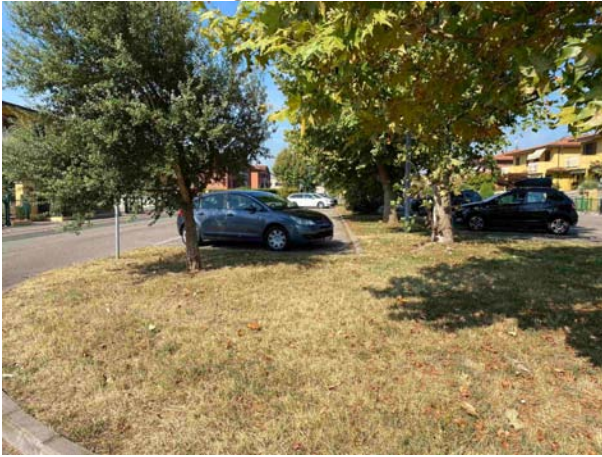
Sv.08

id	localizzazione	superficie lotto mq	Alberi	Illuminazione	Stato di conservazione	Accessibilità disabili	Arredo urbano	Fc1	Fc2	Fq	VPS (mq)
sv.08	Via Falcone	477	●	●	Buono	●	●	1,0	0,97	1,0	461
sv.12	Via Falcone	1175	●	●	Sufficiente	●	●	1,0	0,85	1,0	1001
sv.13a	Via Falcone	1172	●	●	Buono	●	●	1,0	0,86	1,0	1005
sv.13b	Via Falcone	337	●	●	Buono	●	●	1,0	0,89	1,0	300
sv.14a	Via Garibaldi	1495	●	●	Buono	●	●	1,0	1,00	1,0	1495
sv.14b	Via Garibaldi	290	●	●	Buono	●	●	1,0	1,00	1,0	290
sv.15	Via Roma	337	●	●	Sufficiente	●	●	1,0	0,80	0,9	244
TOTALE PARZIALE		5.283									4.796

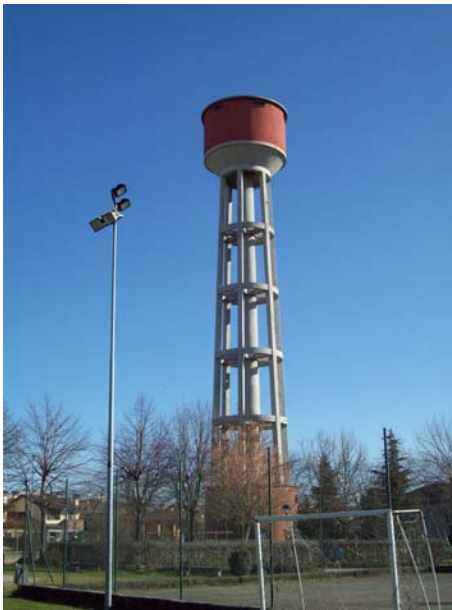
Descrizione	superficie (mq)	Alberi	Illuminazione	Stato di conservazione	Posto disabili	Arredo urbano	Fc1	Fc2	Fq	VPS (mq)
Acquedotto	108	●	●	buono	●	●	-	-	-	(*)
Antenna di telefonia	10	●	●	sufficiente	●	●	-	-	-	(*)
Totale	118									(*)

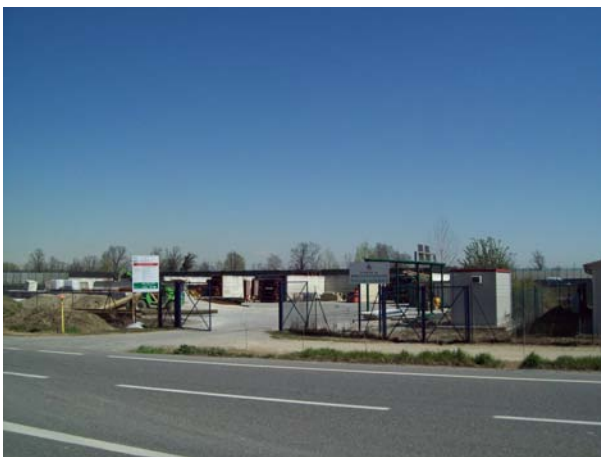
Foto dalla Strada Provinciale

Descrizione	superficie (mq)	Alberi	Illuminazione	Stato di conservazione	Posto disabili	Arredo urbano	Fc1	Fc2	Fq	VPS (mq)
Centro di raccolta rifiuti	3250	●	●	sufficiente	●	●	-	-	-	(*)
Totale	3250									(*)

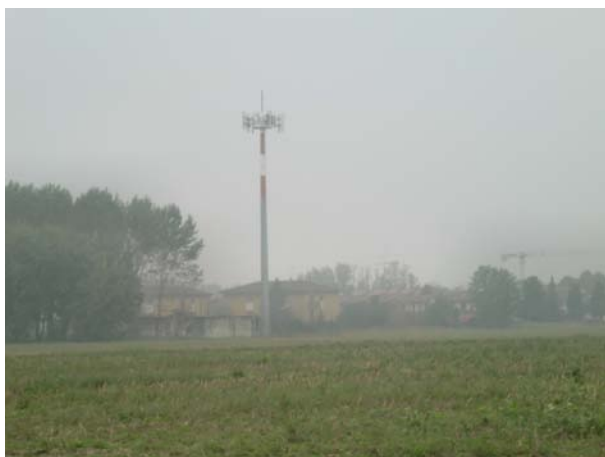
Foto dalla Strada Provinciale

Descrizione	superficie (mq)	Alberi	Illuminazione	Stato di conservazione	Posto disabili	Arredo urbano	Fc1	Fc2	Fq	VPS (mq)
Pompa di sollevamento	1151	●	●	buono	●	●	-	-	-	(*)
Antenna di telefonia	10	●	●	buono	●	●	-	-	-	(*)
Totale	1160									(*)

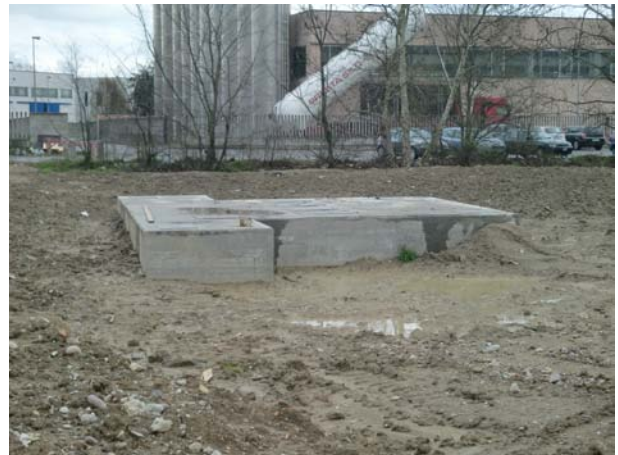
Pompa di sollevamento

Descrizione	superficie (mq)	Alberi	Illuminazione	Stato di conservazione	Posto disabili	Arredo urbano	Fc1	Fc2	Fq	VPS (mq)
Superficie	149	●	●	buono	●	●	-	-	-	(*)
Totale										(*)
